报告编号: NMZQJCB2023238

# 检测报告

赤峰中色白音诺尔矿业有限公司 2#尾矿库排水设施  
质量检测项目

赤峰中色白音诺尔矿业有限公司

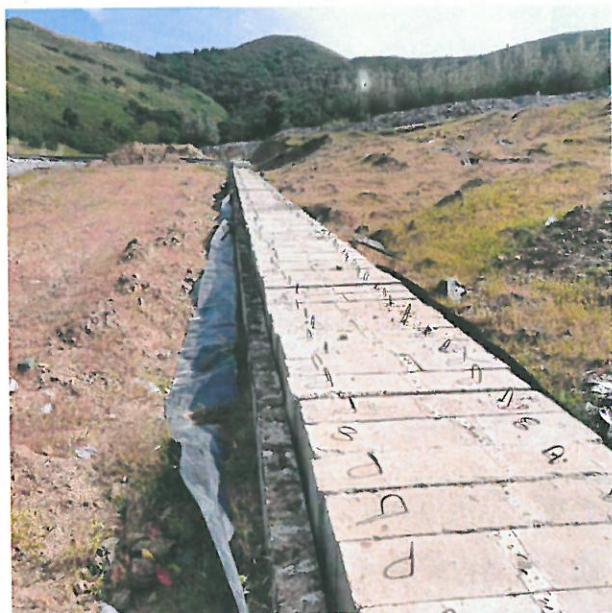
图1 排水设施外观照

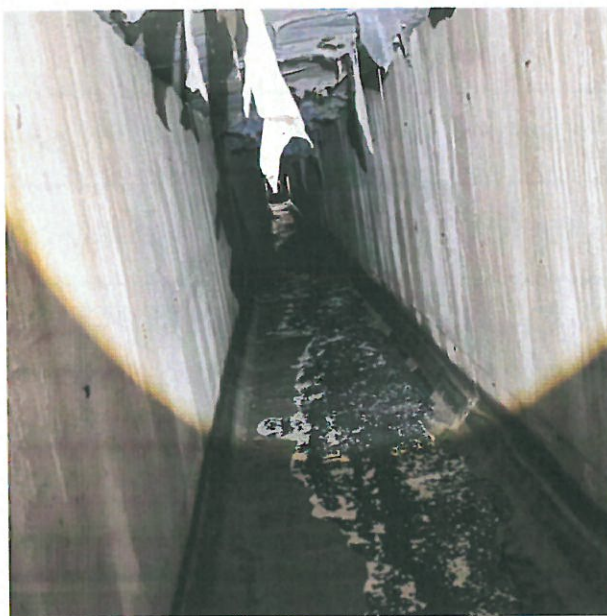
图2 排水设施内景照

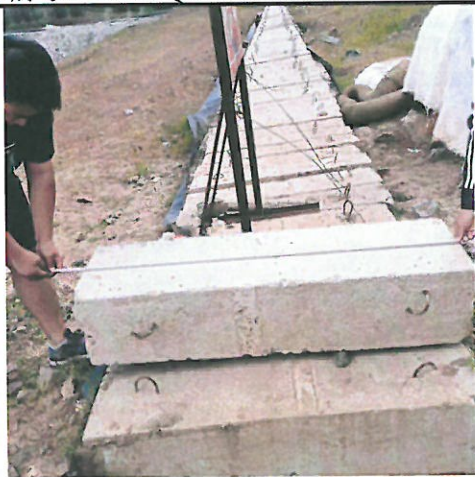
(1) 未发现混凝土构件存在混凝土剥落、渗漏、露筋和钢筋锈蚀等外观质量缺陷;现场典型检测照片见图 3.2.2.1-1~图 3.2.2.1-6;

图 3.2.2.1-1 排水斜槽盖板现状照片

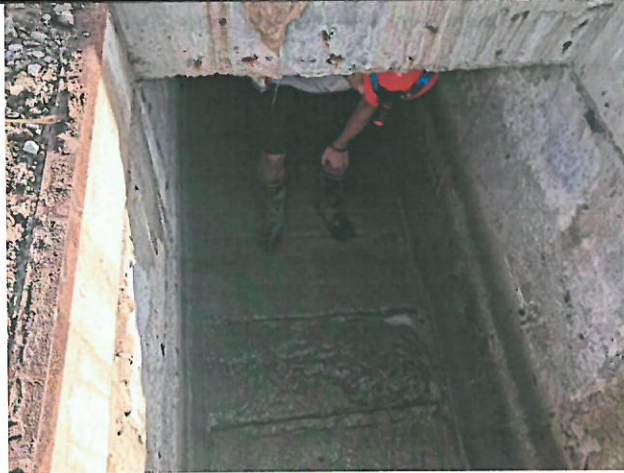
(2) 排水管道内无淤堵、无杂物堆积等情况,排水通畅,现场典型检测照片见图 3.2.2.1-2 和图 3.2.2.1-5。

图 3.2.2.2 排水明渠现状照片

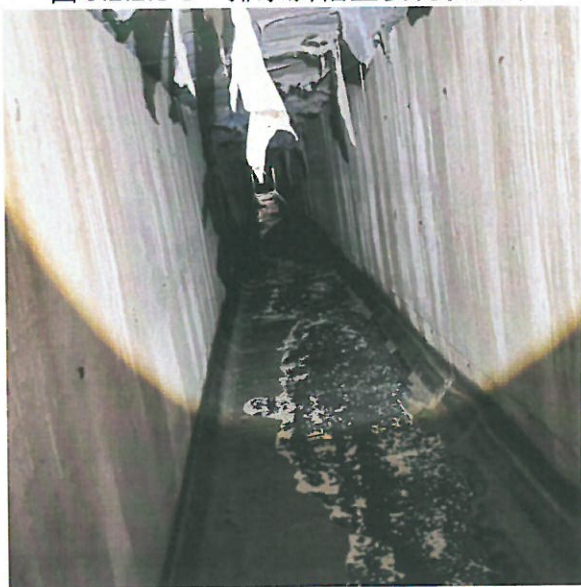
图 3.2.2.1-3 排水斜槽现状照片

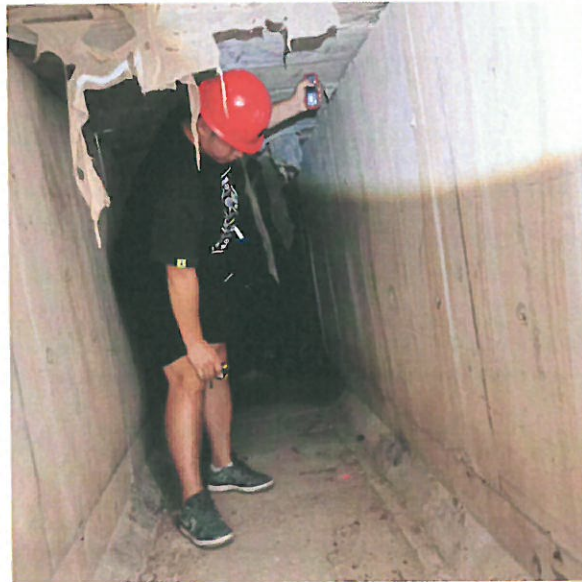
图 3.2.2.1-4 排水斜槽现状照片

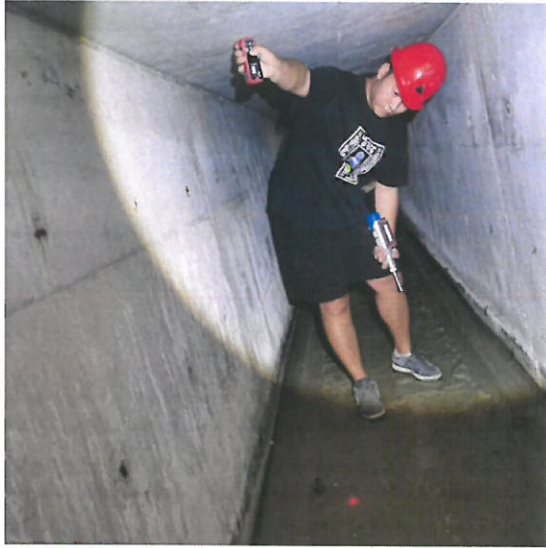
图 3.2.2.1-5 排水方涵现状照片

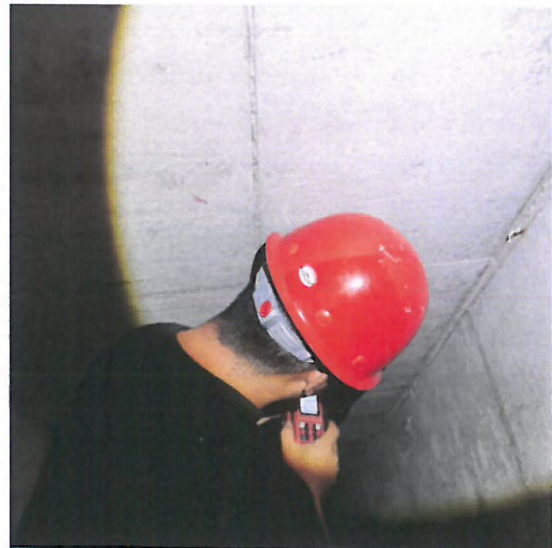
图 3.2.2.1-6 排水方涵现状照片
