报告编号:NMZQJCB2023137

# 检测报告

工程名称 Project Name	内蒙古海明矿业有限责任公司新建尾矿库检测项目
委托单位 Client	内蒙古海明矿业有限责任公司
报告类别 Report Category	一般委托
签发日期 Date	2023年8月8日

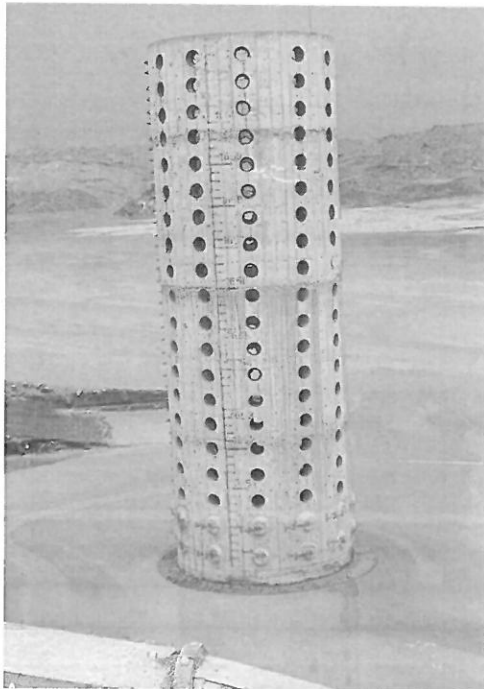
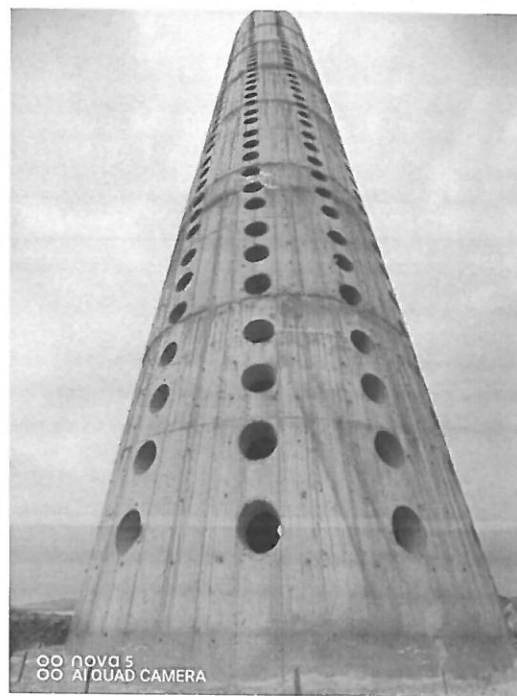
(1) 未发现上部结构构件因基础不均匀沉降引起的上部结构裂缝和倾斜；现场典型检测照片见图 3.2.2.1-1 和图 3.2.2.1-2；

图 3.2.2.1-1 排水井现状照片

图 3.2.2.1-2 排水井现状照片

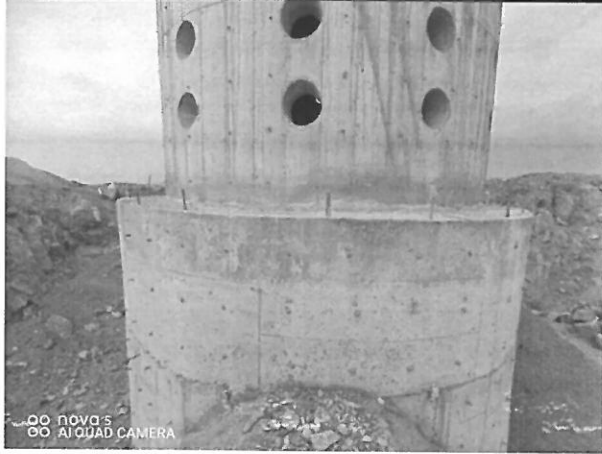
(2) 未发现混凝土构件存在混凝土剥落、渗漏、露筋和钢筋锈蚀等外观质量缺陷；现场典型检测照片见图 3.2.2.1-3~图 3.2.2.1-12；

图 3.2.2.1-3 排水井现状照片

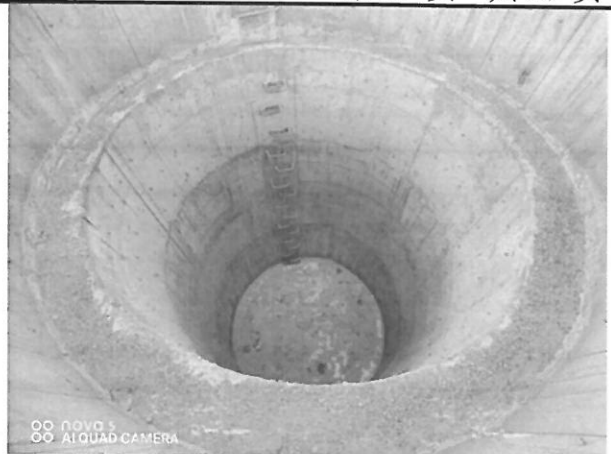
图 3.2.2.1-4 排水井现状照片

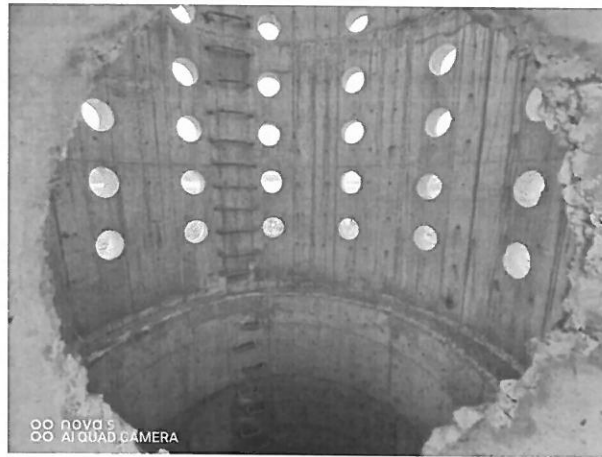
图 3.2.2.1-5 排水井现状照片

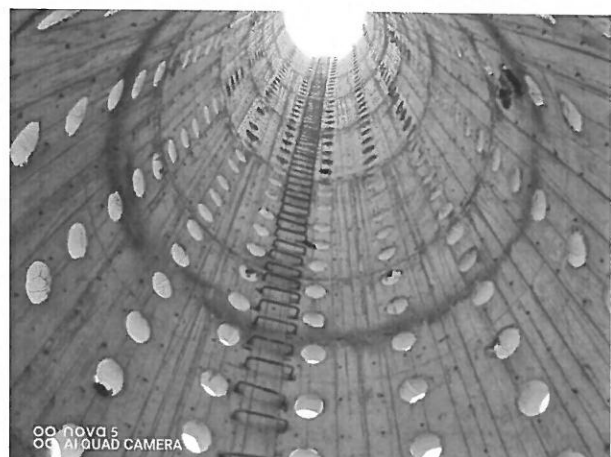
图 3.2.2.1-6 排水井现状照片

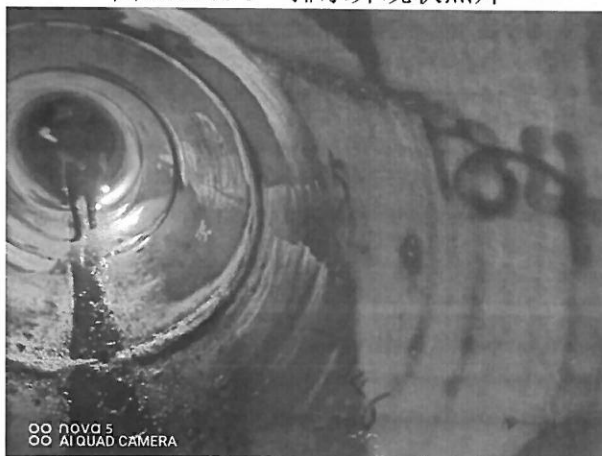
图 3.2.2.1-7 排水管道现状照片

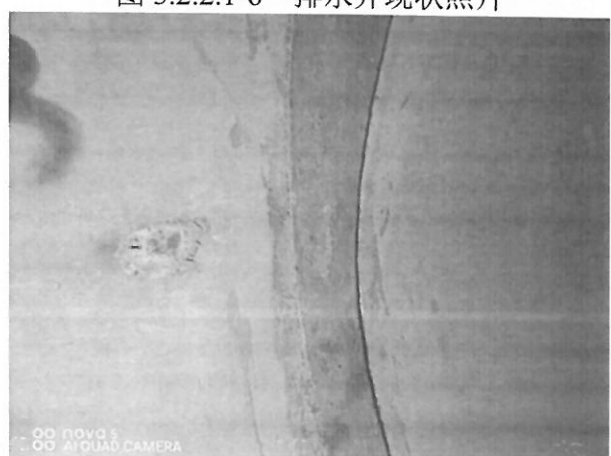
图 3.2.2.2-8 排水管道现状照片

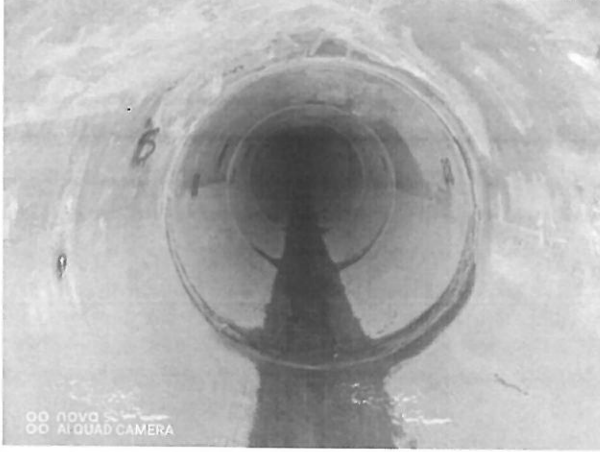
(3) 排水管道内无淤堵、无杂物堆积等情况，排水通畅，现场典型检测照片见图 3.2.2.1-9 和图 3.2.2.1-10。

图 3.2.2.1-9 排水管道现状照片

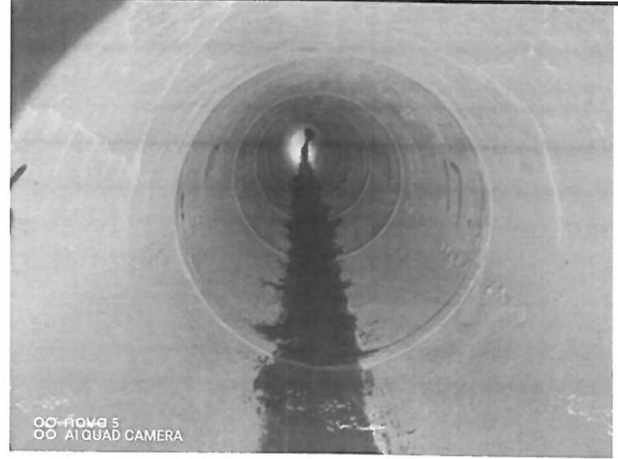
图 3.2.2.1-10 排水管道现状照片

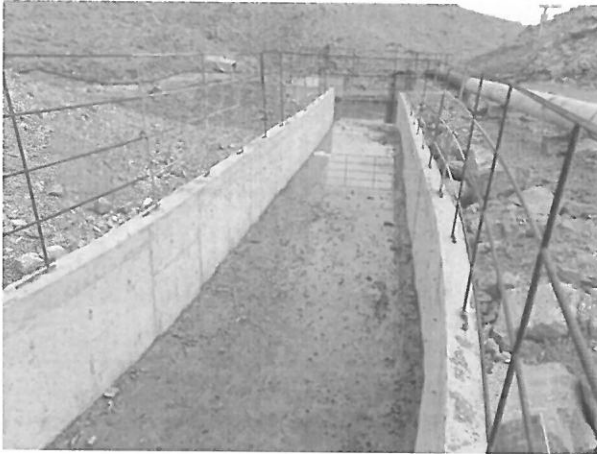
图 3.2.2.1-11 排水管道现状照片

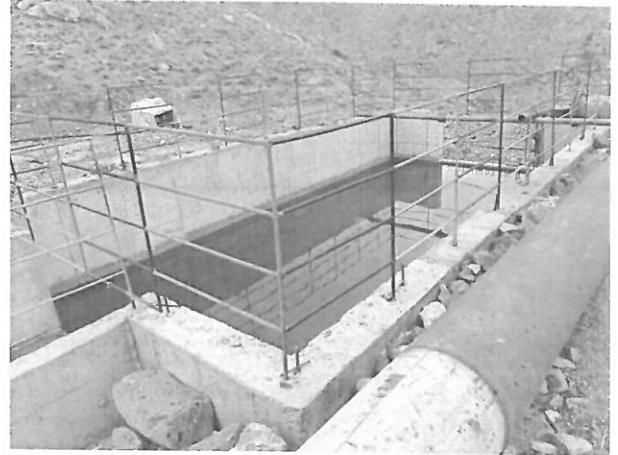
图 3.2.2.1-12 排水管道现状照片
