报告编号: NMZQJCB2021037

检测报告

东升庙尾矿库排洪构筑物检测项目

内蒙古东升庙矿业有限公司

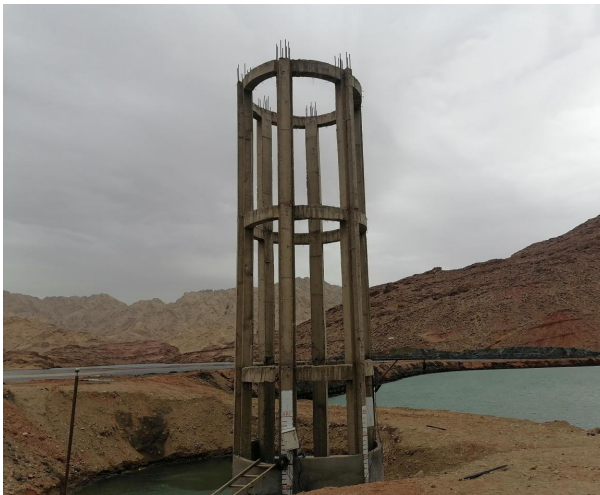
图 1 排洪系统排水井外观照

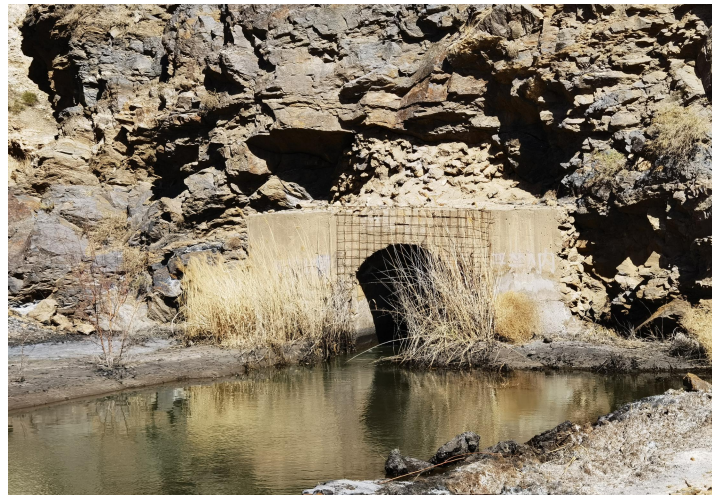
图 2 排洪系统隧洞外观照

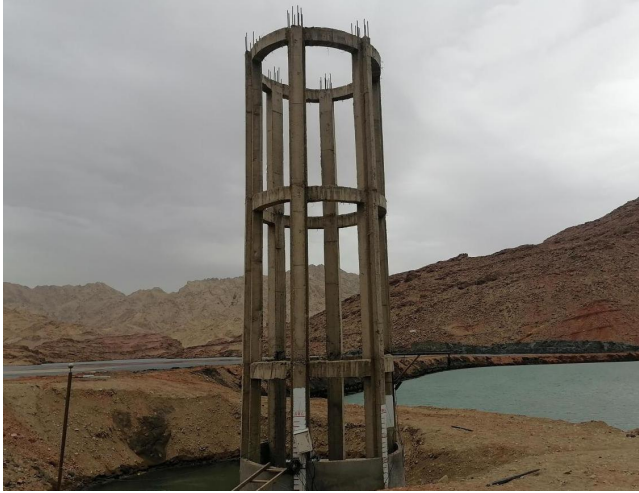
图 3.2.2.1-1 排洪系统排水井

(1) 未发现影响结构安全的裂缝、变形等外观质量缺陷；现场典型检测照片见图 3.2.2.1-1；

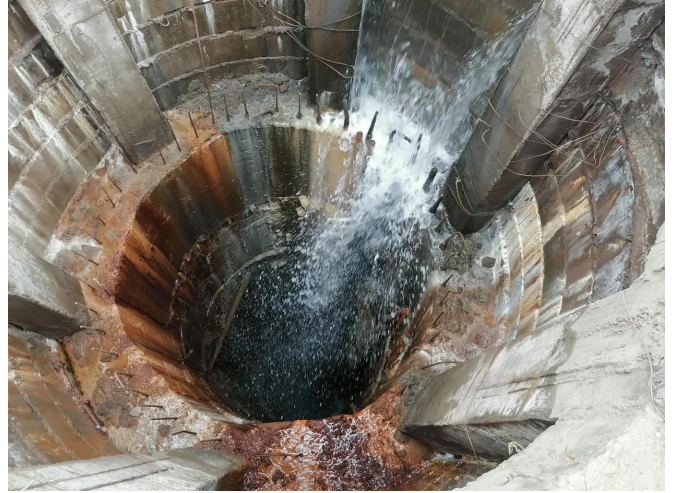
图 3.2.2.1-2 排洪系统排水井

(2) 未发现混凝土构件存在混凝土剥落、渗漏、露筋和锈蚀等外观质量缺陷；现场典型检测照片见图 3.2.2.1-2；

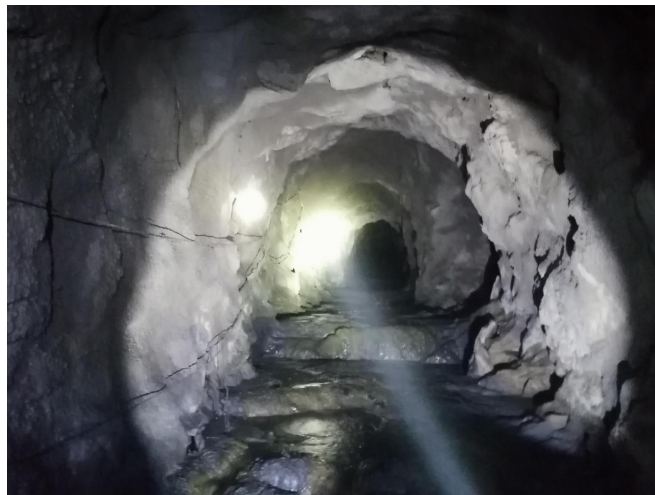
图 3.2.2.1-3 排洪系统隧洞

(6) 排洪隧洞内无淤堵、无杂物堆积等情况，排水通畅；现场典型检测照片见图 3.2.2.1-3。

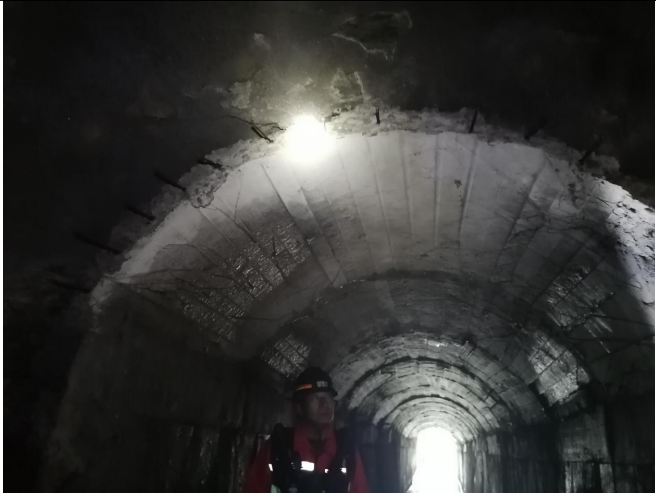
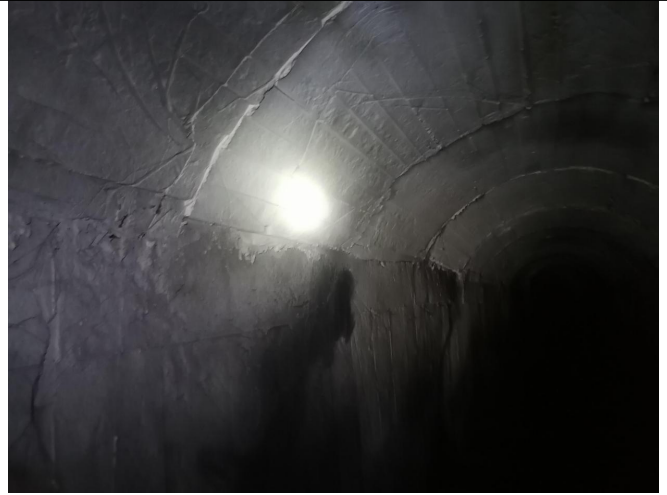
经现场检测,排洪系统隧洞内部质量正常,未发现有影响结构安全的裂缝、变形等外观质量缺陷,现场典型检测照片见图 3.2.2.2-1~图 3.2.2.2-4。

图 3.2.2.2-1 隧洞洞口拱顶混凝土衬砌

图 3.2.2.2-2 隧洞洞口拱顶混凝土衬砌

经现场检查，排洪系统隧洞内部质量正常，未发现影响结构安全的裂缝、变形等外观质量缺陷，现场典型检测照片见图 3.2.2.2-1~图 3.2.2.2-4。

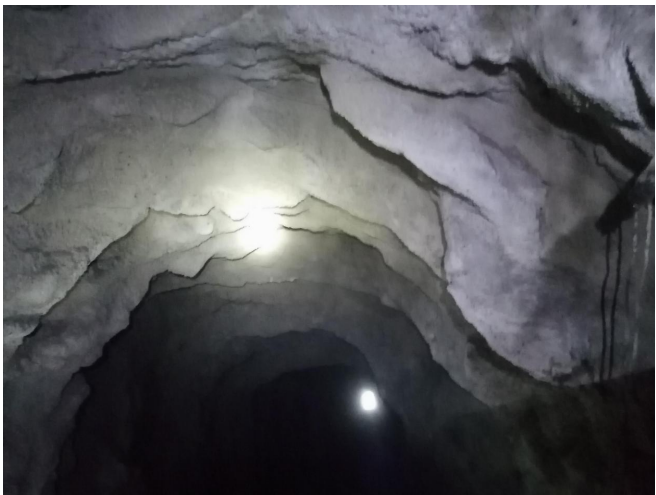
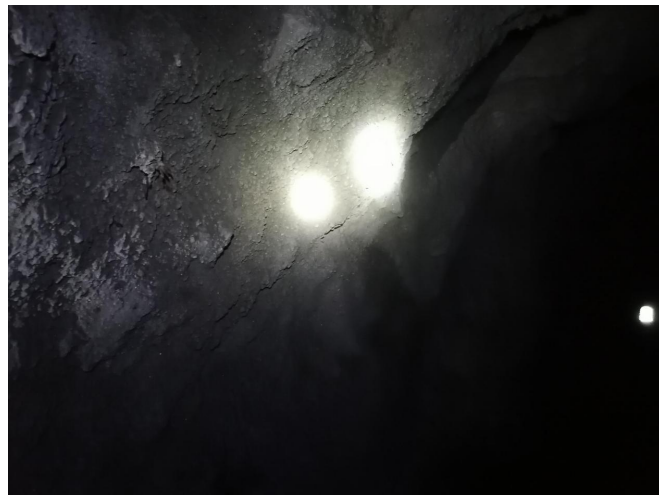
图 3.2.2.2-3 隧洞内部混凝土喷护

图 3.2.2.2-4 隧洞内部混凝土喷护
