报告编号: NMZQJCB2021037

检测报告

东升庙尾矿库排洪构筑物检测项目

内蒙古东升庙矿业有限公司

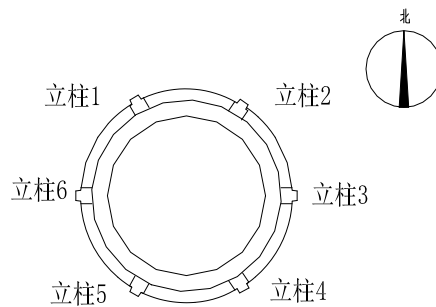
柱平面布置示意图:

构件名称	实测尺寸 (mm)	设计尺寸示意图 (mm)	允许偏差 (mm)	检测结果
排水井柱 1			+10; -5	符合设计要求
排水井柱 2			+10; -5	符合设计要求
排水井柱 3			+10; -5	符合设计要求
